# **MAANALAISTEN BETONISEINIEN IKÄÄNTYMINEN OLKILUODON YDIN- VOIMALAITOSYKSIKÖILLÄ 1 JA 2**

Rakennetun ympäristön tiedekunta  
Diplomityö  
Lokakuu 2019

Ilmari Ranta: Maanalaisten betoniseinien ikääntyminen Olkiluodon ydinvoimalaitosyksiköillä 1 ja 2  
Diplomityö  
Tampereen yliopisto  
Rakennustekniikan diplomi-insinöörin tutkinto-ohjelma  
Lokakuu 2019

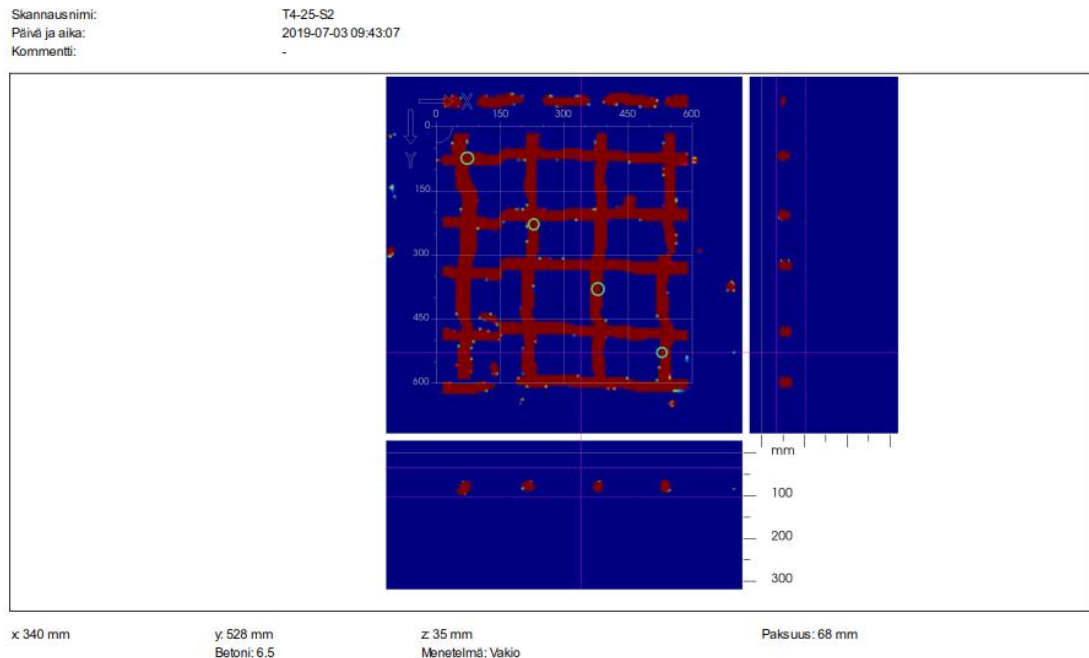
**Kuva 30. Raudotteiden skannauskuva**

Kuvaskannauksesta laite muodostaa tulosaineiston, josta esimerkki näkyy kuvassa 29. Tulosaaineisto voidaan analysoida toimistolla ja dokumentoida jatkokäyttöä varten. Keskellä näkyy tasokuva rakenteesta valitulta syvyydeltä ja sen ympärillä leikkauskuvat vastaavista suunnista. Kuvassa sininen kuvaa betonia ja punainen teräksiä. Skannaus on melko onnistunut, koska teräkset ja niiden sijainnit erottuvat selvästi. Vaakasuuuntaisissa teräksissä näkyy vasemmassa reunassa pieni notkahdus. Se on todennäköisesti syntynyt, kun kyseinen pystyskannaus on aloitettu hie-  
man liian alhaalta. Skanneri ei tiedä vertailurasterin sijaintia, joten virheellinen skannaus piirtyy

kuvaan virheellisesti. Tulostusaineistosta peitepaksuudet arvioidaan 5 mm leikkeinä betonin pinnasta lähtien. Käytännössä rakenne käydään läpi 5 mm levyinä, ja terästen ulkopinnat kirjataan ylös. Tulos on siis hieman konservatiivinen, koska kaikki teräkset kirjattiin levyn ulkopinnan tasalle. Jokaisesta skannauksesta valittiin neljä poikkileikkausta, joista peitepaksuudet tarkastettiin. Poikkileikkaukset valittiin likimäärin kuvan 30 mukaisten vihreiden ympyröiden alueelta. Käytännössä peitepaksuudet tarkastettiin siis noin 150 mm välein neljästä poikkileikkauksesta sekä pysty- että vaakaterästen osalta.

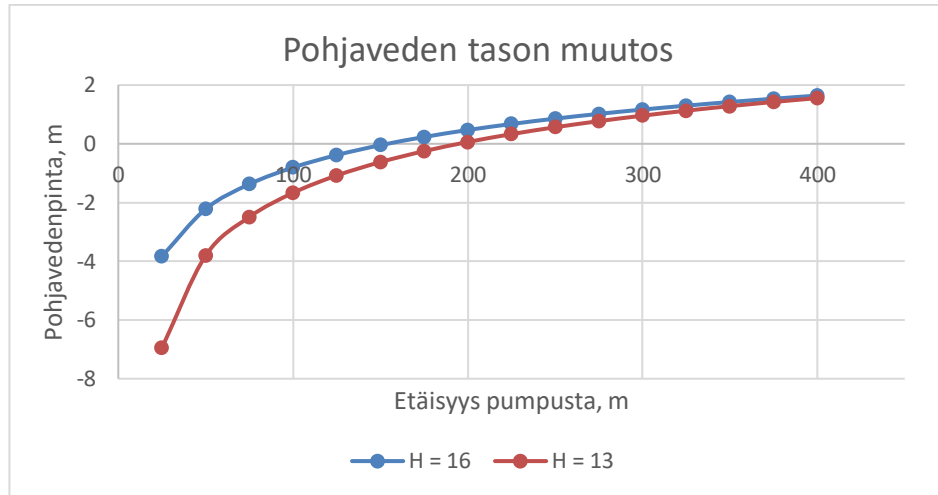
**Kuva 37.** Pumpauksen laskennallinen vaikutus pohjavedenpintaan

Sijoittamalla arvot kaavaan 5 saadaan kuvan 37 mukainen arvio pohjavedenpinnan tasosta etäisyyden funktiona. Arvio vastaa likimäärin visuaalisten tutkimusten yhteydessä tehtyjä havaintoja. Esimerkiksi tutkimusalueella T6 pohjavesi on kuvaajan mukaan noin tasolla + 0,0 m. Lisäksi kuvassa 38 esitetään arvio pohjavedenpinnasta laitospihalla. Arvioitu on jaettu kolmeen vyöhykkeeseen, joiden tiedot esitetään kuvassa. Kuvan mukaisesti koko laitospihalla pohjavedenpinta on siis tasolla + 0,0 m tai sen alapuolella.

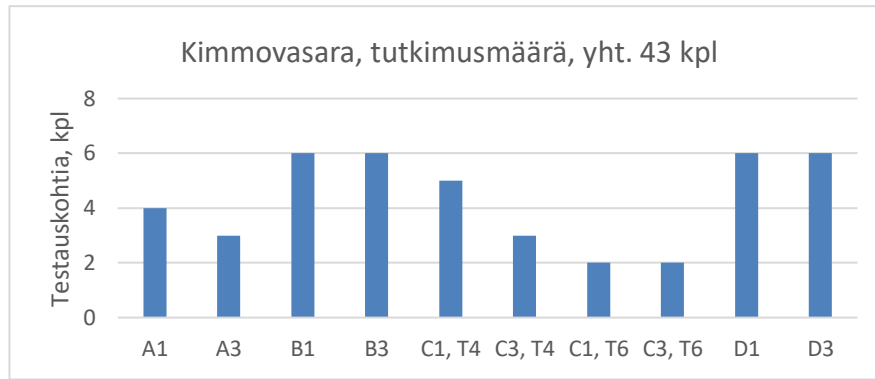
**Kuva 39.** Kimmovasara tutkimusten lukumäärä

Yhteensä kimmo-vasaralla tutkittiin 43 testauskohtaa, ja ne jakautuivat kuvan 39 mukaisesti tutkimusalueiden kesken. Rakenteiden rajallisen saavutettavuuden vuoksi testauskohtien määrät eivät kaikilta osin vastaa standardin mukaisia minimiarvoja. Näissä kohteissa tutkimuksia tehtiin siinä laajuudessa kuin oli mahdollista.

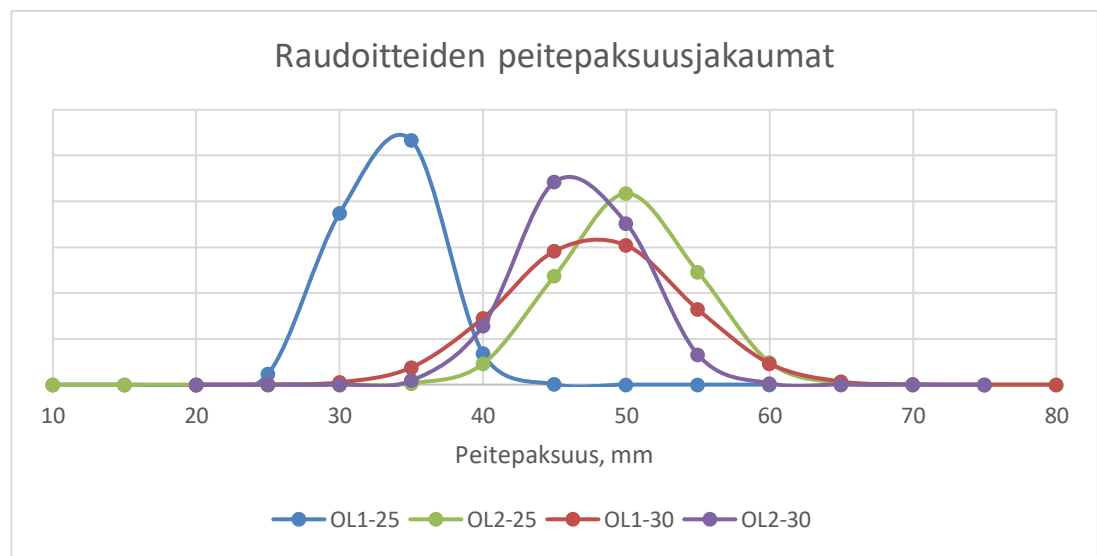
**Kuva 40.** Raudoitteiden peitepaksuudet

Testauskohtia valittiin rakenteen saavutettavuudesta riippuen 2-5 kpl. Yhteensä raudoitteita otettiin 14 kpl, jotka jakautuivat K25 ja K30 betoneille vastaavasti 9 kpl ja 5 kpl. Näistä saatiin yksittäisiä mittaustuloksia vastaavasti 508 kpl ja 202 kpl. Tulostuloksista piirrettiin peitteiden normaalijakaumat kuvaan 40, minkä lisäksi tärkeimmät ominaisuudet esitetään taulukossa 18. Aineistosta nähdään, että OL2-25 rakenteessa on suunnitelmista poiketen käytetty samaa peitepaksuutta kuin K30 rakenteissa. Täten vain OL1-25 rakenteessa on käytetty pienempiä peitepaksuuksia. Muilta osin peitepaksuudet vastaavat likimäärin suunnitelmia. Peitepaksuuksien keskiarvot vaihtelevat taulukon mukaisesti 46...50 mm välillä muissa rakenteissa ja OL1-25 rakenteessa suojapaksuus on noin 33 mm. Jos huomioidaan lisäksi asennustoleranssit, voidaan peitepaksuuksien keskiarvoja pitää suunnitelmien mukaisena. Lisäksi 50 mm peitepaksuuksia voidaan pitää nykyisten normien mukaisina. Toisaalta, myös OL1-25 rakenteen peitepaksuudet ovat ajan normien mukaisia (Suomen rakennusinsinöörien liitto, 1975, p. 36).

Peitepaksuuksien minimi- ja maksimiarvojen lisäksi esitetään 10 % raja-arvo, eli se syvyys, jonka ulkopuolella on vähintään 10 % teräksistä. Noin 10 % korroosiolaajuutta voidaan pitää ratkaisevana, koska tämän jälkeen paikkauskorjaukset eivät yleensä ole taloudellisesti kannattavia (Pentti, et al., 2013, pp. 127-130). Raja-arvot sijoittuvat K25 betoneilla 25 mm ja K30 betoneilla

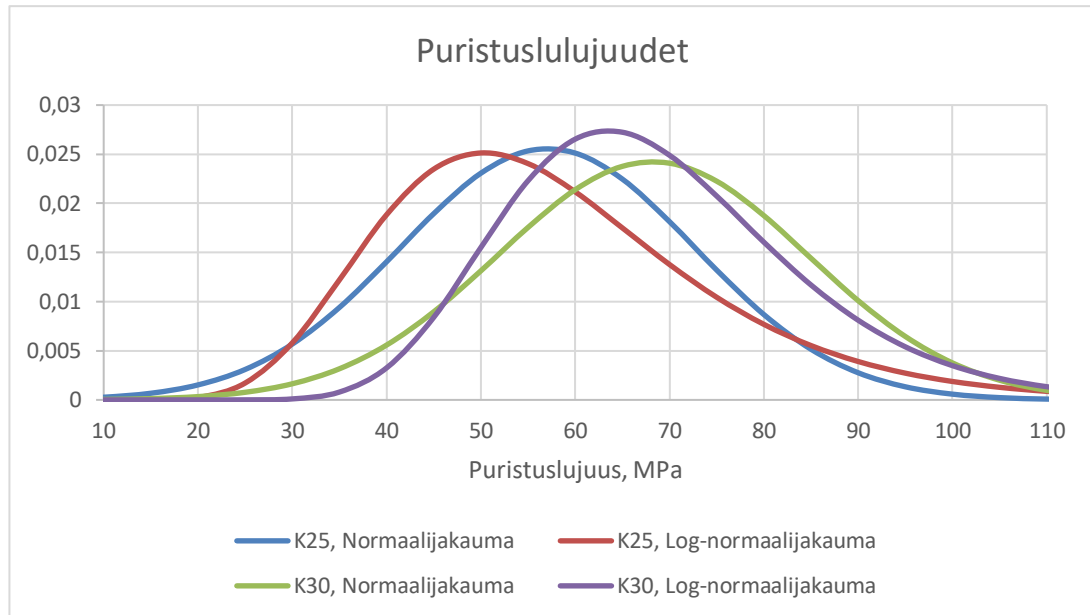
**Kuva 42. Betonien puristuslujuusjakaumat**

Jakaumat esitetään kuvissa 42 ja 43. Kuvasta 42 nähdään, että puristuslujuuksissa ei ole merkittävää eroa betonin laatujen tai jakaumatyyppien välillä. Kaikkien jakaumien keskiarvot ovat noin 50...70 MPa, mikä ylittää betonien nimellisljuudet. Betonilaatujen erot näkyvät jakaumien ääripäissä. Lujuusluokan K25 betonien jakaumat alkavat matalammista lujuuksista ja päättyvät matalampiin lujuuksiin. Kuvaajien välillä ei ole suuria eroja jakauman tyyppistä riippuen. Yleisesti ottaen voidaan sanoa, että log-normaalien jakaumien keskiarvot sijoittuvat hieman normaalijakaumia alemmas, mutta niissä heikkojen lujuuksien osuus on myös pienempi.

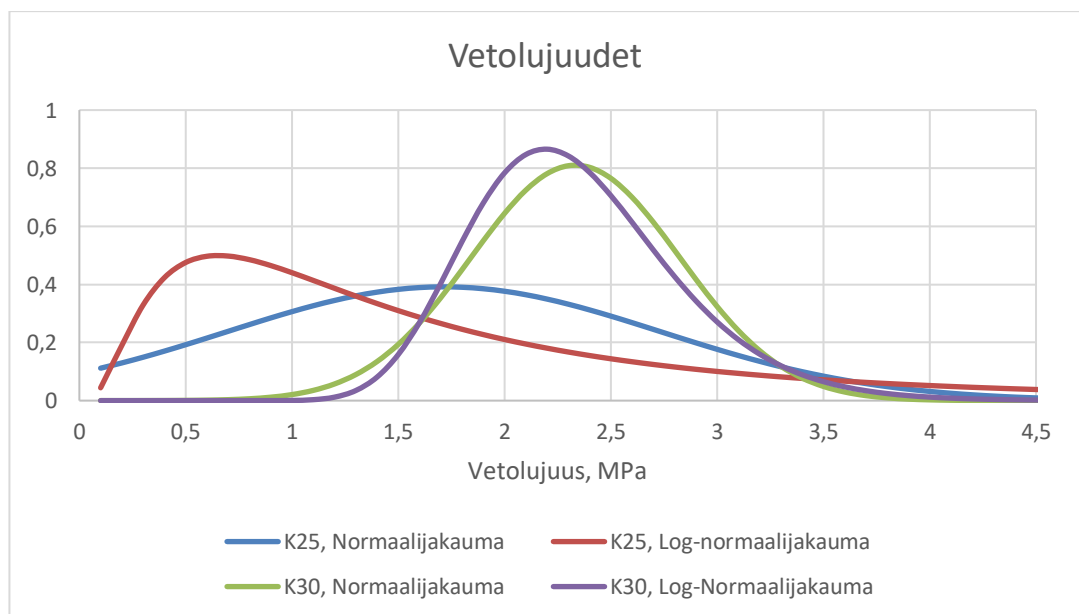
**Kuva 43. Betonien vetolujuusjakaumat**

Vetolujuuksissa on enemmän eroja, kuten nähdään kuvasta 43. K30 betoneissa vaihtelu on pientä ja keskimääräiset lujuudet 2...2,5 MPa. Jakaumien välillä ei myöskään ole suuria eroja. Sen sijaan K25 betonien tulokset ovat selvästi virheelliset. Normaalijakauman mukaan osa vetolujuuksista saavuttaa negatiivisia arvoja, mikä ei ole mahdollista. Tästä selvästi nähdään, ettei tämä ole realistinen kuvaus rakenteesta. Syynä on betonin paikallinen rapautuminen, joka vääristää tulosaineistoa. Tästä syystä vetolujuuksien tilastollinen analyysi ei ole mielekäs K25 rakenteiden vetolujuuksien osalta.
